Havacılıkta Organizasyonel Kazalar: B-737 Max Uçak Kazalarının Mühendislik Perspektifinden İncelenmesi

Tamer Saraçyakupoğlu¹

The Organizational Accidents in Aviation: An Investigation of B-737 Max Aircraft Accidents from the Engineering Perspective

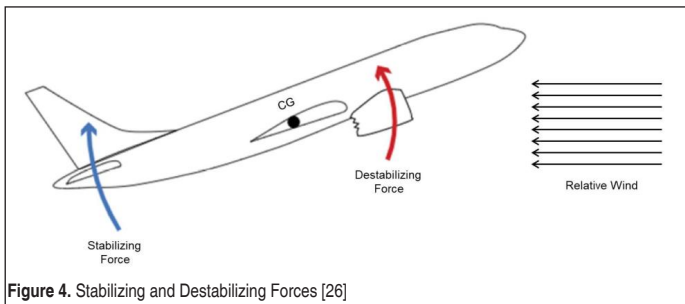
Figure 4. Stabilizing and Destabilizing Forces [26]

Eventually, B-737 Max was manufactured equipped with larger engines than its immediate predecessor B-737 NG [25]. And as mentioned before, "engine re-positioning" has brought the pitch-up tendency and vertical instability phenomena that force the aircraft to stall. MCAS, that is a software-based solution used for stabilizing force as shown in Figure 4.
