YERE NÜFUZ EDEN RADAR YÖNTEMİ İLE BALAST KİRLİLİĞİNİN BELİRLENMESİ

DETERMINATION OF BALLAST FOULING VIA GROUND PENETRATING RADAR

Bayrak, M.Ç., Tığdemir, M., Kardeşahin, M., Çakmak, O., (2020). Yere Nüfuz Eden Radar Yöntemi ile Balast Kirliliğinin Belirlenmesi, Mühendislik Bilimleri ve Tasarım Dergisi, 8(2), 572-581.

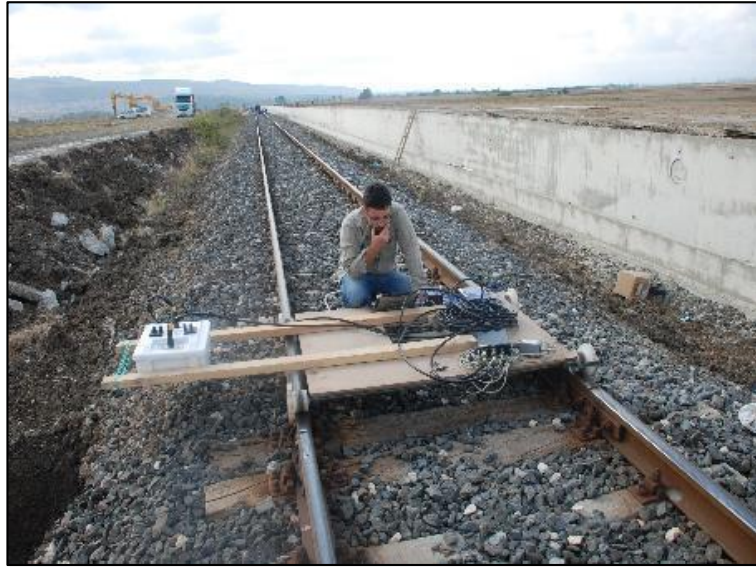
Şekil 3. Demiryolu GPR uygulaması (Railway GPR application)

Ölçümlerde IDS marka 600 MHz ve 1600 MHz frekanslarda eş zamanlı ölçüm yapan çift antenli bir radar cihazı kullanılmıştır. Balast tabakasının görüntülenmesinde genellikle yüksek frekanslı antenler kullanılmasına rağmen, yüksek frekanslı antenler altyapı tabakalarını görüntülemek için yeterli gelmemektedir. İncelenen demiryolunda toplam kalınlığı 2 m'yi geçen altyapı tabakalarını görüntülemek için daha derine nüfuz eden 600 MHz antenden elde edilen veriler değerlendirilmiştir. Ölçümler raylarda giden 4 tekerlekli bir GPR taşıyıcı kullanılarak yapılmıştır (Şekil 3).

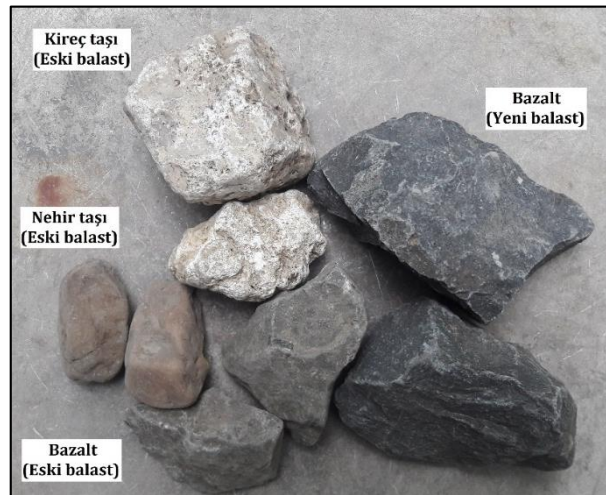
Şekil 5. Balast daneleri (Ballast particles)

Kirli balast malzemesi incelendiğinde içerisinde bazalt, kireç taşı ve nehir taşı malzemelerine rastlanmıştır. Şekil 5'te kirli balast daneleri yeni balast daneleri ile birlikte görülmektedir.

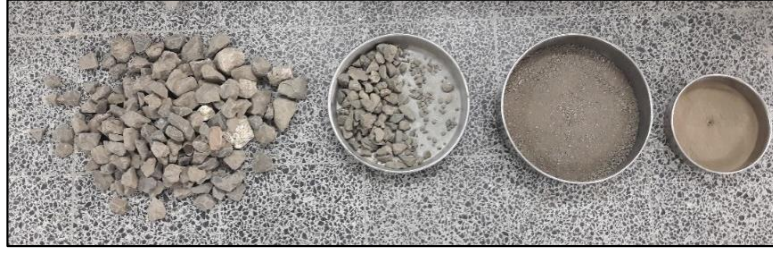
Şekil 6. Kirli balast (Fouled ballast)

Eski demiryolu kaldırılırken alınan kirli balast numuneleri üzerinde kirlenme analizleri yapılmıştır. Eleme işlemi yaklaşık 15 kg'lık kirli balast numunesi üzerinde yapılmıştır. Kirli balastın içerisinde bulunan yeni balast danelerinin boyutlarını belirlemek için numuneler ilk olarak balast eleklerinden elenmiştir. Balast eleklerinden elendikten sonra en küçüğü 200 nolu elek olmak üzere balast eleklerinden daha küçük çaplı elekler kullanılmıştır. 4 nolu ve 200 nolu eleklerden geçen malzeme miktarı hesaplanarak Tablo 1'deki kriterlere göre kirlenme seviyesi belirlenmiştir. Eleme işlemi uygulanan malzeme Şekil 6'da yer almaktadır.

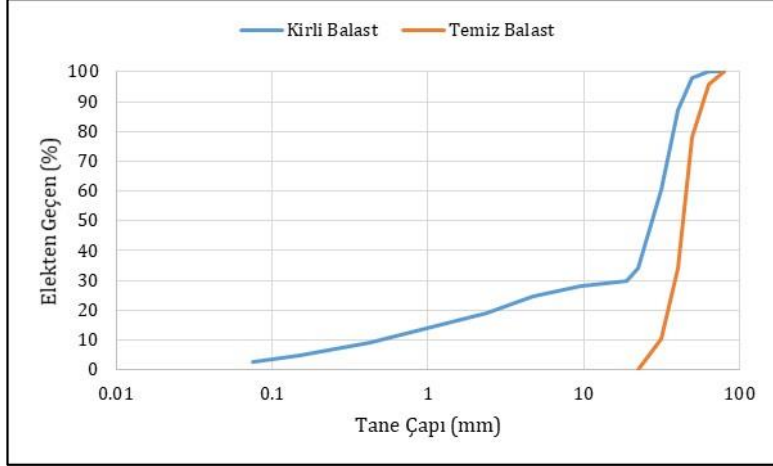
Şekil 7. Kirli ve temiz balast gradasyonu (Fouled and clean ballast gradation)

Şekil 7'de yenileme öncesi alınan kirli balast numunesinin yenileme sonrası alınan temiz balast numunesi ile karşılaştırılması yer almaktadır. İçinde ince malzeme bulunmayan açık gradasyona sahip temiz balast daneleri dinamik yüklerin etkisi altında zamanla kırılarak ufalanmaktadır. Balast kırılması ve çevreden taşınan ince malzemelerin etkisiyle temiz balast kirli balast haline dönüşmektedir. Kirlenmeye bağlı olarak gradasyon eğrisi sola doğru kaymaktadır.

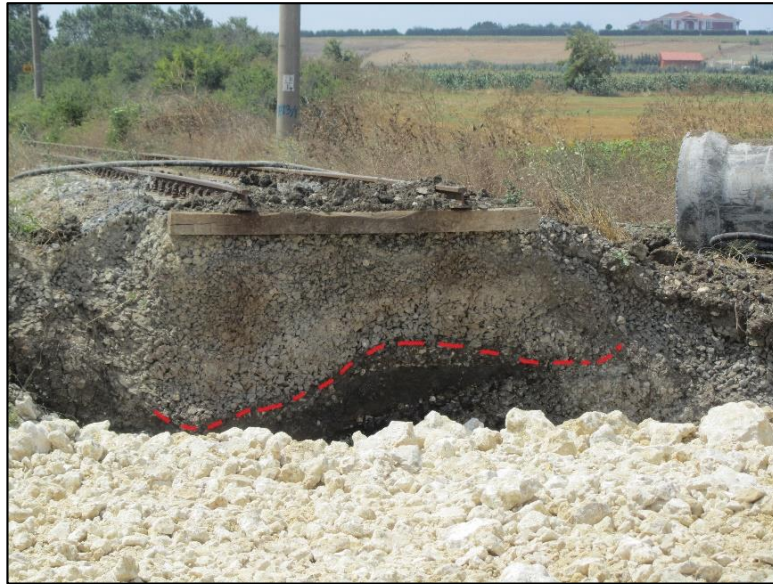
Şekil 8. Eski demiryolu hattı kesitinde balast cebi (Ballast pocket in old railway line cross section)

İncelenen eski demiryolu kesiminde balast tabakasının durumunu belirlemek için kirlenme analizi yapılmıştır. Şekil 8’de yenileme çalışmaları sırasında tespit edilen eski demiryolunun kesiti yer almaktadır. Demiryolu kesitinde karakteristik aşırı deformasyondan kaynaklanan balast cebi görülmektedir.

Radar verilerinin değerlendirilmesinde, radar ile balast tabakası arasındaki hava bölgesinin kesilip atılmasından sonra olası tabaka sınırları işaretlenmiştir. Eski yoldaki ölçümler Şekil 8’de yer alan kesit üzerinden, yeni yolda yapılan ölçümler tasarım ve uygulama kalınlıkları ile karşılaştırılarak kontrol edilmiştir. Yenileme öncesi ve sonrası hattın ortasından yapılan ölçümlerde traverslerin radar sinyallerini yansıtmasından dolayı anlaşılır bir görüntü elde edilememiştir (Şekil 9). Tabaka sınırlarını andıran çizgiler yer almasına rağmen altyapı tabaka kalınlıkları ile tutarlılık gözlenememiştir. Dolayısıyla tabaka sınırı gibi görülen çizgilerin yansımadan kaynaklandığı düşünülmüştür.

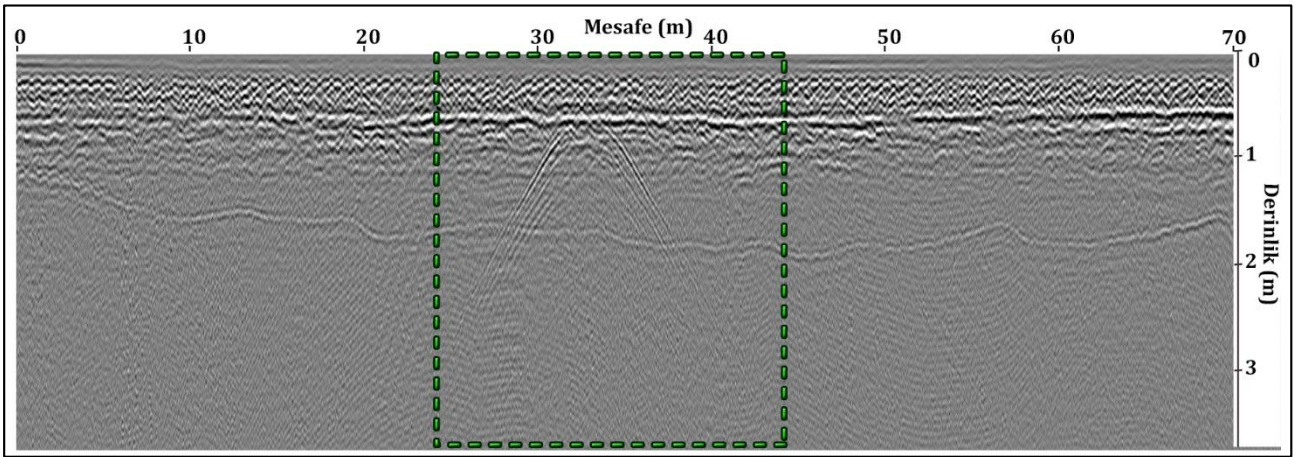
Şekil 10. Eski yolda hattın solundan yapılan ölçüm (Measurement from the left of the line on the old railway)

Eski yolda hattın solundan yapılan ölçüm Şekil 10'da yer almaktadır. Yeşil kesikli çizgi ile işaretlenen bölgenin detaylı değerlendirmesi Şekil 11'de gösterilmiştir. Aynı şekilde eski yolda hattın sağından yapılan ölçüm Şekil 12'de, yeşil kesikli çizgilerle işaretlenen bölgenin detaylı değerlendirmesi Şekil 13'te gösterilmiştir.
