# Ayasuluk Tepesi ve St. Jean Anıtı 2017 Yılı Çalışmaları Işığında Taş Eser Restorasyon ve Konservasyon Uygulamaları\*

Araştırma Makale / Research Article

**In the Light of 2017 Works, Ayasuluk Hill and St. Jean Monument Stone Work Restoration and Conservation Applications**

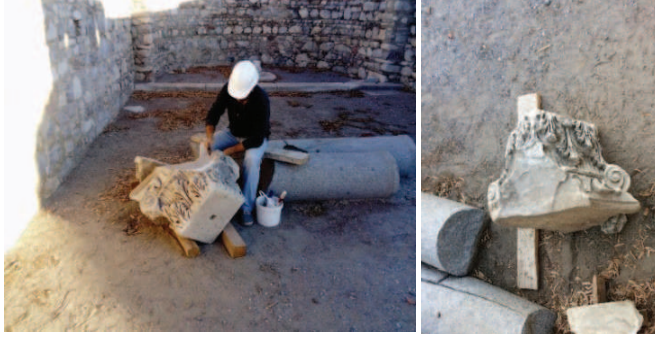
termektedir. **Bozulmalar;** Başlığın dış etkilere maruz kalan kısmında az miktarda yosunlanma ve kirlenme görülmektedir. Duvar içinde kalan küçük kısımda sadece harç kalıntıları bulunmaktadır. Başlık volüt uçları haricinde iyi durumdadır. Dört yüzlü olan başlığın bir köşe volütü ve iki kymationu kapsayan bölümü başlıktan kopmuş durumdadır.

Resim 4. Kompozit başlık restorasyon ve konservasyon çalışmaları sırasında.

**Uygulamalar;** Başlık üzerinde yüzey bozulmalarının yoğun görülmemesi kaynaklı mekanik ve kısmi kimyasal temizlik yeterli görülmüştür. Başlığın yüzey temizliğinin tamamlanmasının ardından parça birleştirme işlemleri başlatılmıştır. Köşe volüt ve kymationlu bölümü kopmuş olan başlık birleştirileceği noktalardan demo ile işaretlenmiş, ardından yüzeleştirilmiştir. Yüzeleştirme çalışmasının ardından tarihi taş eserlerde kullanılan epoksiler belirlenen alanlara sürülmüştür. İkinci defa epoksinin ulaşmadığı noktaların test edildiği demo yapılmış, ardından eser birleştirilip sabitlenmiştir.

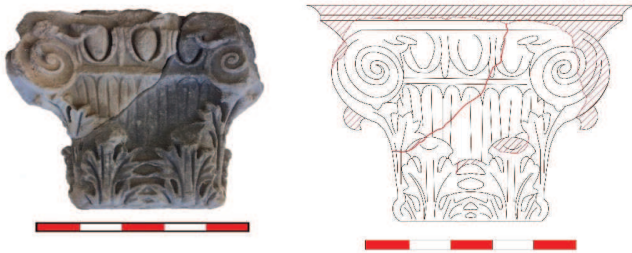
Resim 5. Kompozit başlık çalışmaları sonrasında.

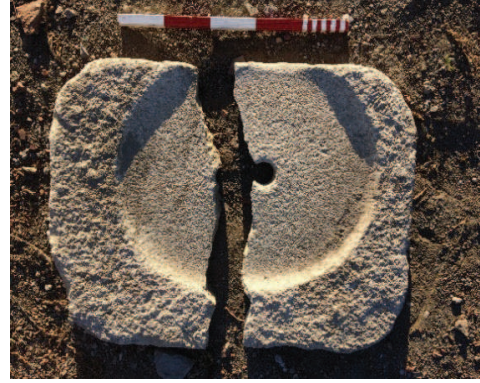
aşınmalardan oluşan gözenekler görülmektedir. Yosunlanma ve kirlenme ise lokal alanlarda izlenmektedir. Pithos kapağının maruz kaldığı fiziki bozulmalar, kapağın orta kısmından ikiye parçaya ayrılması haricinde yüzeyseldir.

Resim 8. Pithos kapağı çalışmaları sırasında.

**Uygulamalar;** Pithos kapağının yüzeyinde görülen lokal yosunlanma ve kirlilik, mekanik temizlik ile uzaklaştırılmıştır. Pithos kapağı ortadan ikiye ayrıldığı noktalardan demo ile işaretlenmiş, ardından yüzeylendirilmiştir. Yüzeylendirme çalışmasının ardından tarihi taş eserlerde kullanılan epoksiler belirlenen alanlara sürülmüştür. İkinci defa epoksinin ulaşmadığı noktaların test edildiği demo yapılmış ardından eser birleştirilip sabitlenmiştir.
