AYASULUK KALESİ SUR DUVARLARININ YAPISAL DAVRANIŞ ANALİZLERİ VE ONARIM/GÜÇLENDİRME ÇALIŞMALARI

STRUCTURAL BEHAVIORAL ANALYSIS AND REPAIR/ STRENGTHENING STUDIES OF AYASULUK CASTLE FORTIFICATION WALLS

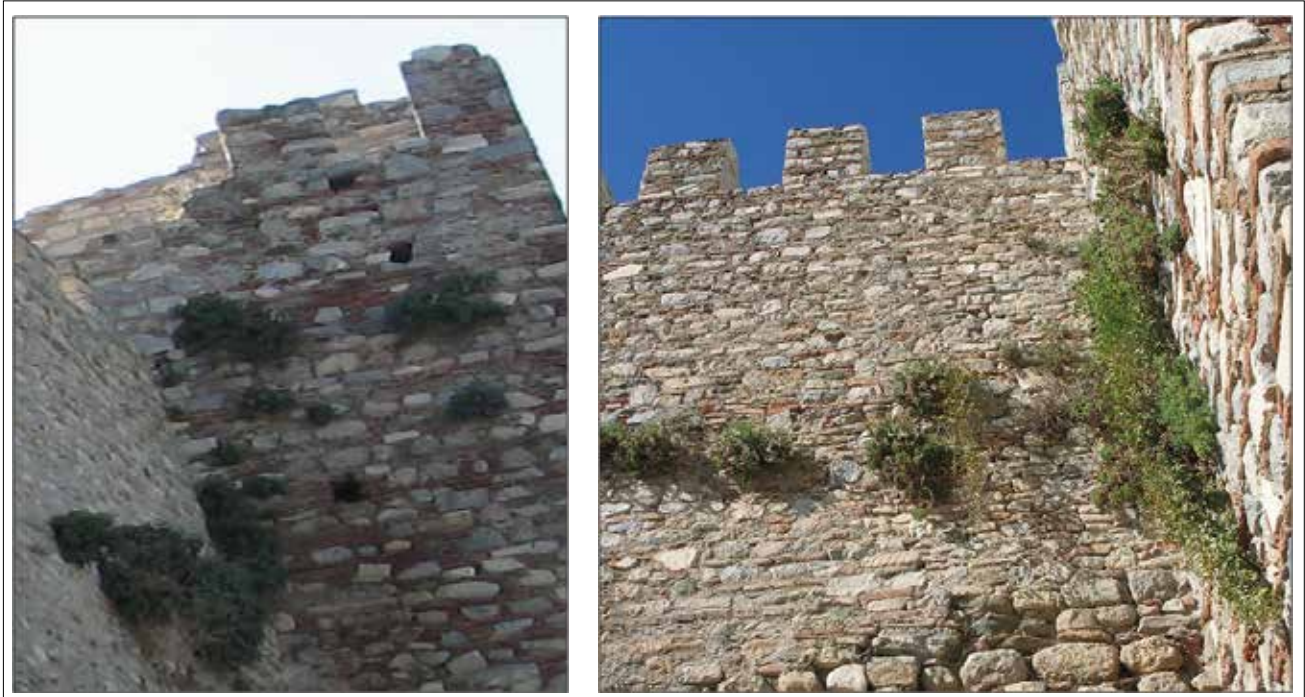
Levha 2: Ayasuluk Kalesi Surlarında bitki oluşumlarından örnekler. / *Examples of plant formations on the walls of Ayasuluk Castle.*

Duvarlarda ortam bularak filizlenen bitkilerin kökleri duvar içlerine ilerledikçe çatlak ve parça kopması gibi önemli hasarlara neden olurlar ki bu durum doğrudan duvarın bütünlüğünü ve dayanımını azaltan olumsuz etkiyi de beraberinde getirir. Bu kapsamda Ayasuluk Kalesi duvarlarında kısa sürede oluşabildiği anlaşılan yoğun bitkilenme oluşumu söz konusudur (Lev. 2). Tarihi yapıların tahrip olmasındaki en önemli etkilerden biri de yapı taşıyıcı elemanlarının uzun süreli olarak suya maruz kalmasıdır. Özellikle yağış sularının ve kale içinde yer alan sarnıçlardaki suların duvarlara ulaşması halinde duvarların bütünlüğüne ve dayanımına olumsuz yönde tesir etmektedir (Bugani vd. 2008: 1343). Yerinde yapılan gözlemlerde, kale duvarlarının zemine oturduğu en düşük kotlara sahip doğu duvarlarında yoğun nemlenmelerin mevcut olduğu görülmüştür.

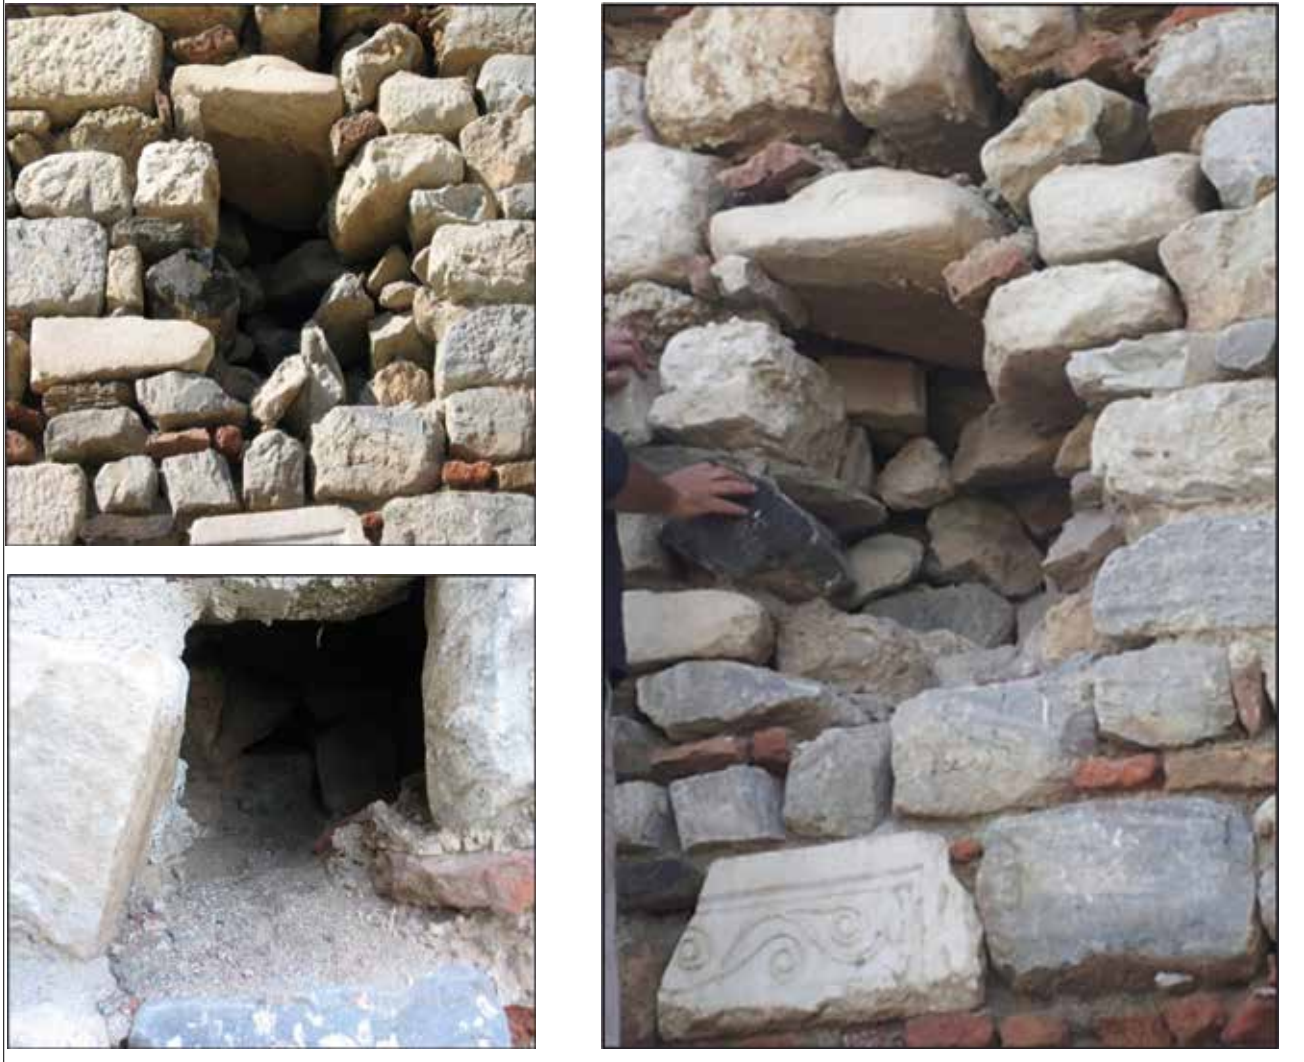
Levha 3: Duvarlarda mevcut olan boşluklardan çeşitli görünüşler. / Various views from the hollows with in the walls.

serbest dolgu tarzında teşkil edilmiş, S08 duvarının iç kısımlarının yalnızca kısmen doğal toprak malzemesi ile dolu ve kısmen boşlukların mevcut olduğu, S09 bölgesindeki duvarın iç kısımlarında ise genel olarak kireç esaslı harç kullanılmış ve taşlar arasındaki boşlukların kireç esaslı harç ile doldurulmuş olduğu, böylece duvarı oluşturan taşlar arasında makul düzeyde birleştirme sağladığı görülmüştür. Kalenin diğer bölümlerine göre yapısal açıdan daha riskli olduğu değerlendirilen ve doğu yönünde yer alan S06, S07, S08 ve S09 duvarlarını temsil edebilecek yapısal analizler ele alınmıştır.

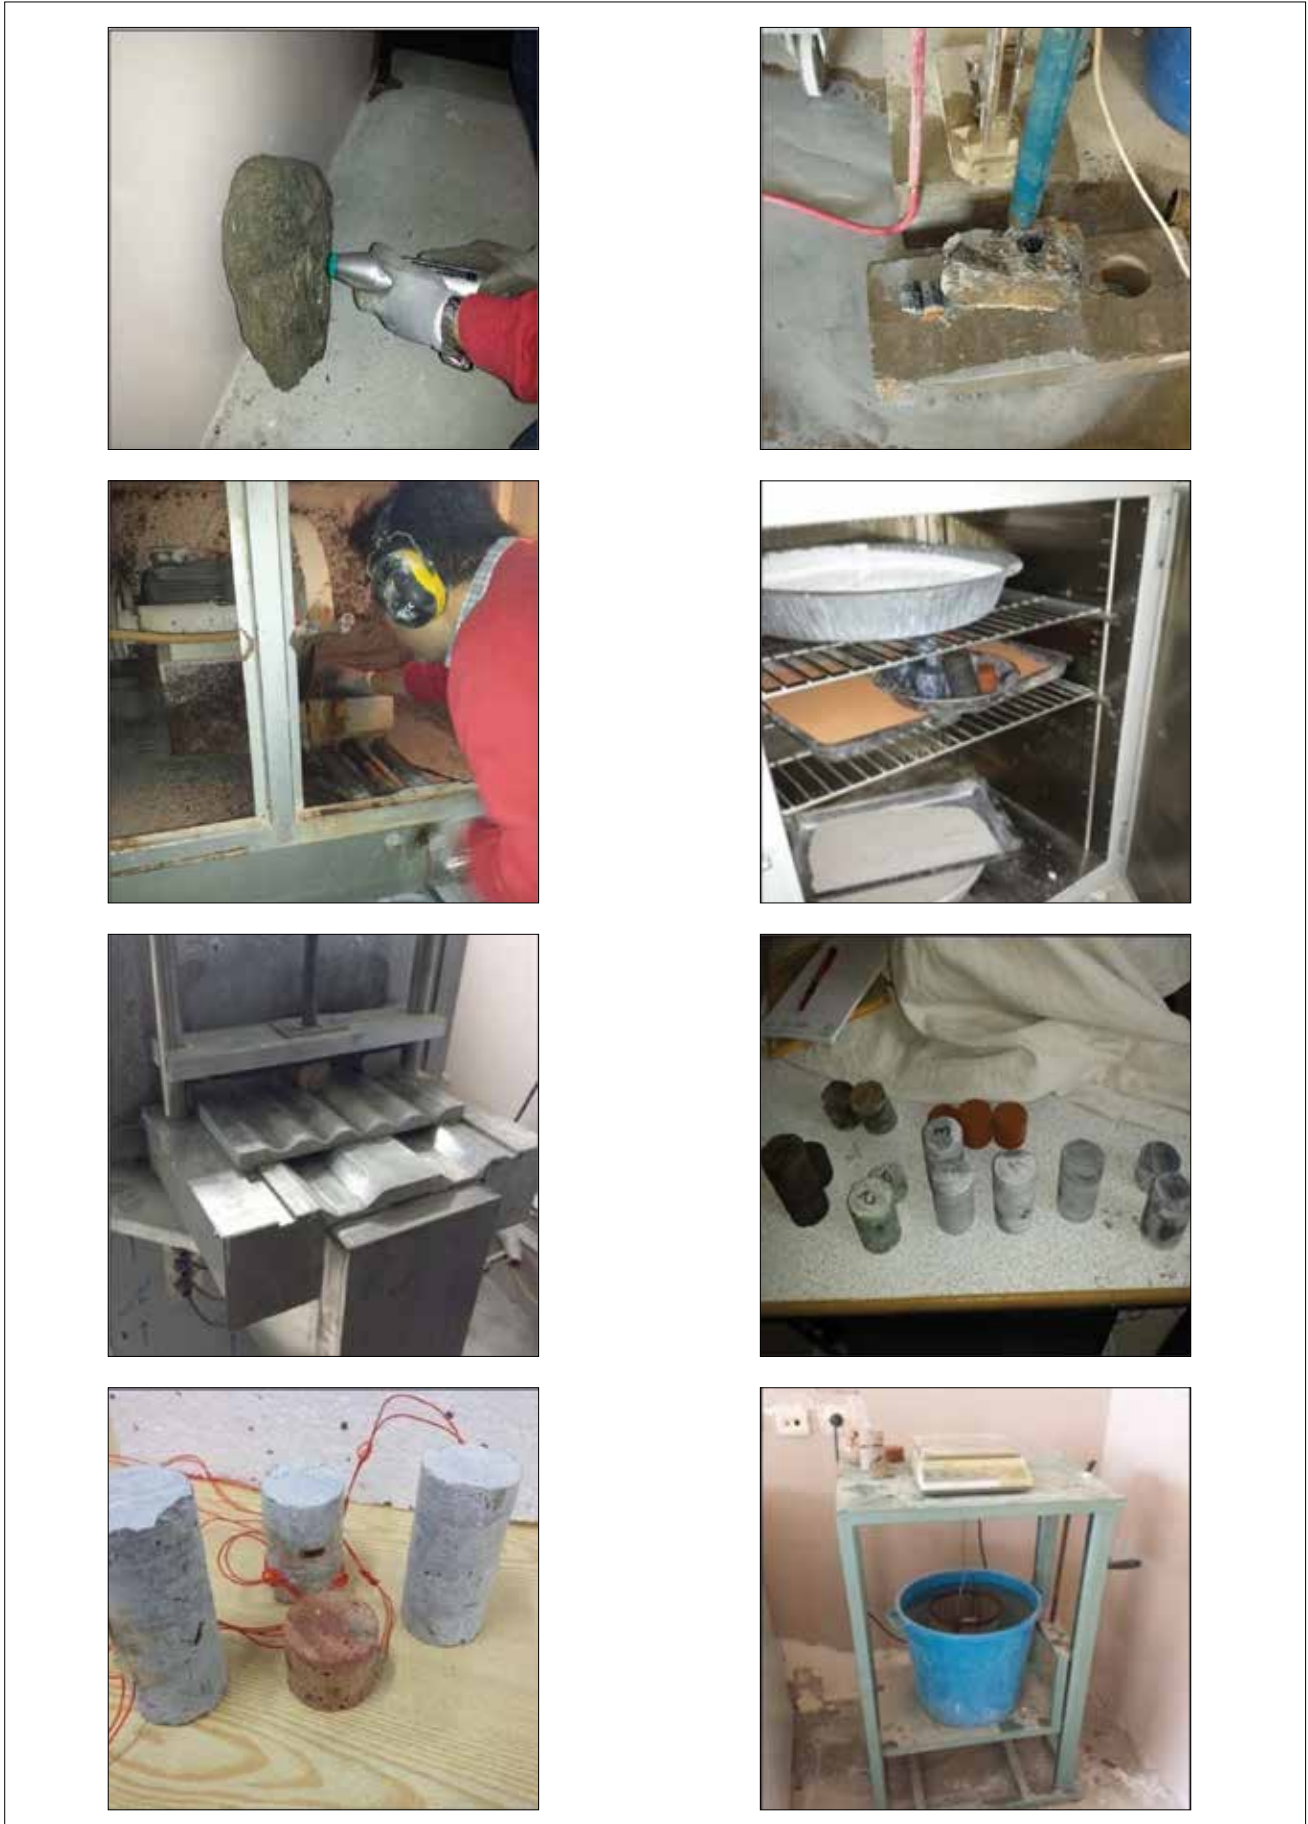
Levha 5: Numunelerin deneylere hazırlanması. / *Preparation of sample for the experiments.*

kesilerek hazırlanmıştır (Lev. 5). Silindir numunelerin başlıkları makine ile zımparalanarak düzgün bir yüzeye sahip olmaları sağlanmıştır. Son olarak Elastisite Modülü tayini için taşlara gerinim pulları yapıştırılmıştır (Lev. 5). Harç numuneler ise düzgünce kesilerek küp numuneler haline getirilip basınç makinesinde kırılmıştır. Harç numuneler gerinim pulları yapıştırılmayacak bir yüzeye sahip olduklarından basınç dayanımları esas alınarak Elastisite Modülleri tahmin edilmiştir.

Karot numunelerin alınmasından sonra geriye kalan taş parçaları ve harç numuneleri üzerinde yoğunluk ve porozite testleri TS 699'da belirtilen prosedüre göre yapılmıştır. Buna göre numunelerin hacimsel kütle (görünür yoğunluk) değerleri d_h su dışında (Gd) ve su içinde (Gd) ayrı ayrı ölçülen kütlelerine bağlı olarak elde edilmiştir (Lev. 5). Tespit sonuçları Tablo 2, 3 ve 4. 'de verilmiştir.

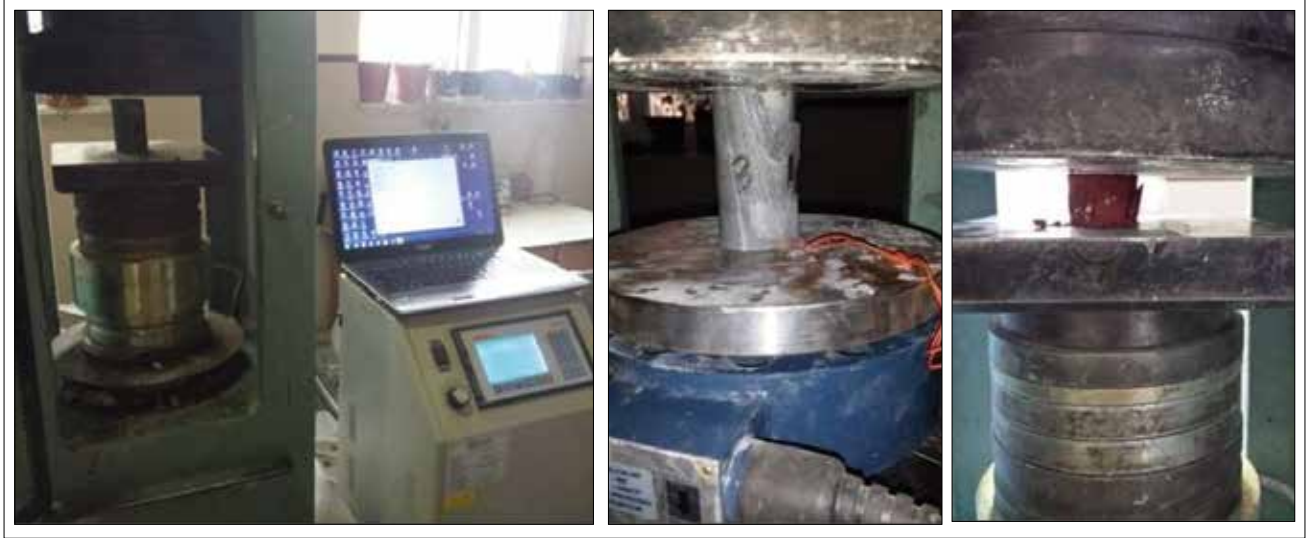
Levha 7: Tek eksenli basınç testi uygulamaları. / Implementations of axial compression load test.

Tek eksenli basınç testi ile taş numunelerin basınç mukavemetinin ve Elastisite Modüllerinin belirlenebilmesi için hazırlanmış olan karot numuneler yük kontrollü preste test edilmiştir (Lev. 8).

Numunelerdeki gerinim pulları yardımı ile numunelerin Elastisite Modülü tayini yapılmış ve aynı zamanda maksimum basınç dayanımları elde edilmiştir (Tablo 7). Elastisite Modülü tayininde Gerilme-Şekil Değiştirme grafikleri kullanılmıştır.

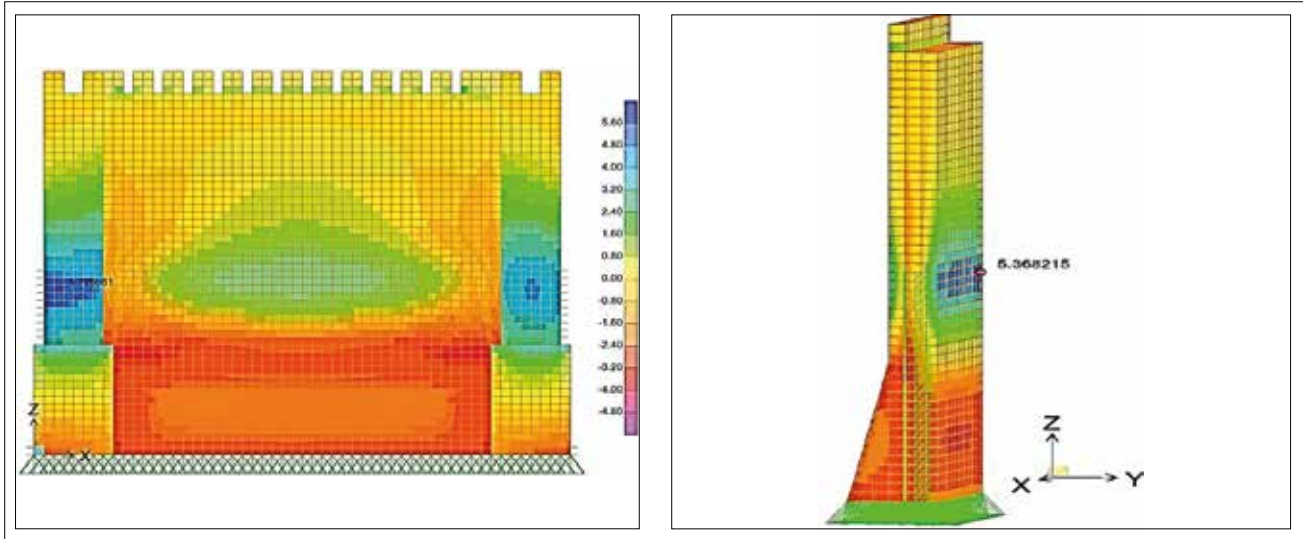
Birinci duruma (normal durum) ait deplasmanlar, Levha 10'da, maksimum düşey gerilme diyagramları ise, Levha 11'de mevcuttur. Maksimum yatay deplasmanlar iki kule arasındaki açıklığın orta bölgesinde duvar tepesinde meydana gelmektedir. Kule- duvar hesap modelinde elverişsiz yüklenme etkisinde oluşacak maksimum düşey normal gerilmelere (çekme ve basınç) ait dağılımlara bakıldığında (Lev. 12), maksimum normal gerilmelerin sur duvarlarının özellikle kale içi dolgu zemini ile birleştiği hat boyunca meydana geldiği görülmektedir. Bu durumda duvarlarda oluşabilecek maksimum çekme gerilmeleri 5.4kg/cm² mertebelerine ulaşmaktadır.

Levha 11: Tipik sur modülünde “normal durum” da oluşan maksimum düşey gerilmelerin (çekme ve basınç) iç ve dış duvar yüzeylerinde ve kesitlerindeki dağılımı. / *Distribution of the maximum vertical stresses (tensile and compression) occurring in the inner and outer surfaces and sections of a typical fortification wall module under “normal state”*

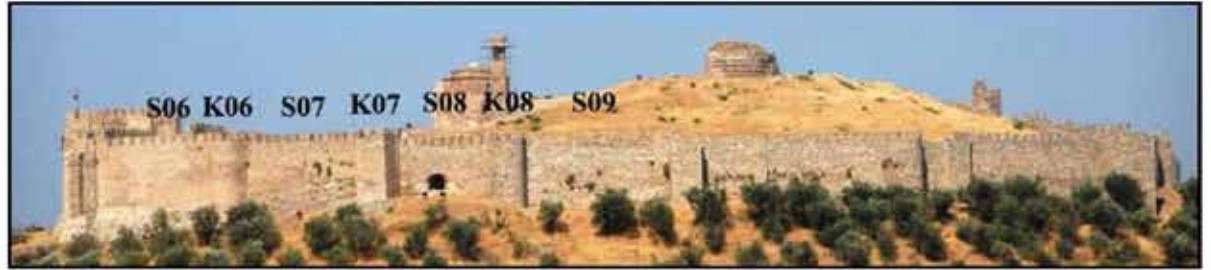
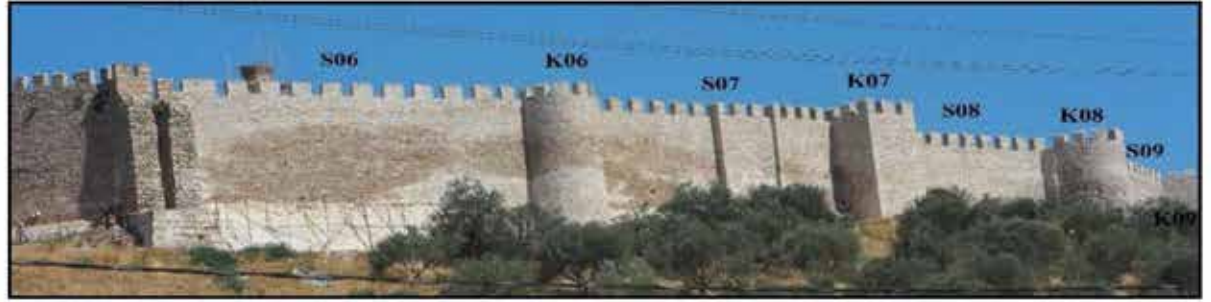
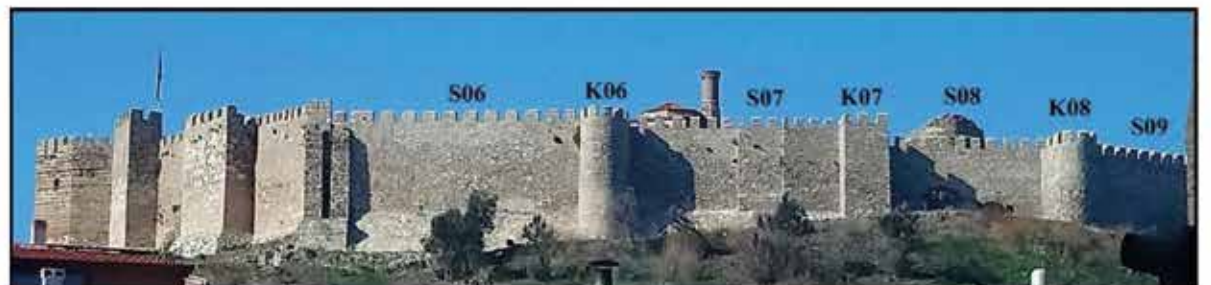
Levha 16: Ayasuluk Kalesi dođu surlarının çeşitli yıllardaki fotoğrafları. / Photographs of the eastern walls of Ayasuluk Castle in different years.

Ayasuluk Kalesi doğu surlarında yapı içerisindeki boşluk ve toprakların suyu tutmasından kaynaklı nemlenme uzun yıllardır görülmektedir. 1898 yılında tamamına yakın bir kısmı yıkılmış durumda olarak görülen Ayasuluk Kalesi doğu surları, 1963 yılında restore edilmiş ancak kullanılan yanlış malzeme ve yanlış uygulamalar sonucu bir kısım bölümleri yıkılmıştır. 2013 yılından itibaren başlanan iyileştirme çalışmaları 2017 yılında tamamlanmıştır. Bu çalışmalar derz dolgu, enjeksiyon ve su etkisinin en az seviyeye indirilmesi uygulamalarını içermektedir. Tüm bu uygulamaların sonucunda doğu surlarında taşıyıcı sisteme dair yapısal özelliklerinin stabil hale geldiği ve nemlenme sorununun gözle görülür bir şekilde iyileşme gösterdiği izlenmektedir. Böylece 1. derece riskli deprem bölgesinde bulunan yapının su etkisine açık ve boşluklu durum modellemelerinde görülen gerilmeleri en az seviyeye indirmek ve normal modelleme duruma yaklaştırmak için yapılan uygulamalar (tarihi yapılar için müdahale sınırları düşünüldüğünde olabilecek en iyi durumuna getirildiği), amaçlanan iyileşmenin yapı genelinde olumlu yönde ivme kazandığını göstermektedir (Lev. 16). Ayrıca 30 Ekim 2020 tarihinde Kuşadası açıklarındaki Sisam fay hattında meydana gelen 7.0 büyüklüğündeki depreme yaklaşık 28 km. uzaklıkta bulunan Ayasuluk Kalesi doğu surlarında enjeksiyon yapılmayan alanlarda çatlaklar oluşmuştur. Ancak daha önce 2 defa yıkılmış olan ve enjeksiyon ile güçlendirilen doğu surlarında herhangi bir hasar tespit edilmemiştir.
