İnşaat Mühendisliği Anabilim Dalı

**İSTANBUL HALIÇ'TE ÇAMUR KAYNAKLARININ
İNCELENMESİ VE MEVCUT ÇAMUR BERTARAF
TESİSİNİN PERFORMANSININ
DEĞERLENDİRİLMESİ**

Yüksek Lisans Tezi

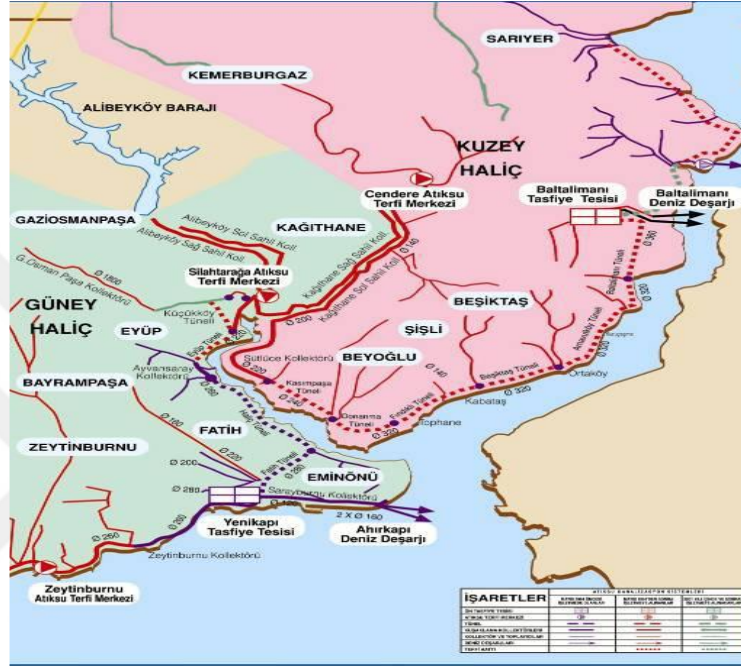
Şekil 2. Haliç 'i koruma projesi (Karakaş, K., 2011)

Bu projede ilk adım, Haliç'e gelen atıksuların önlenerek arıtma tesislerine gönderilmesi; ikinci adım ise Haliç'te zamanla birikmiş yoğun çamurun Bertaraf edilmesi.

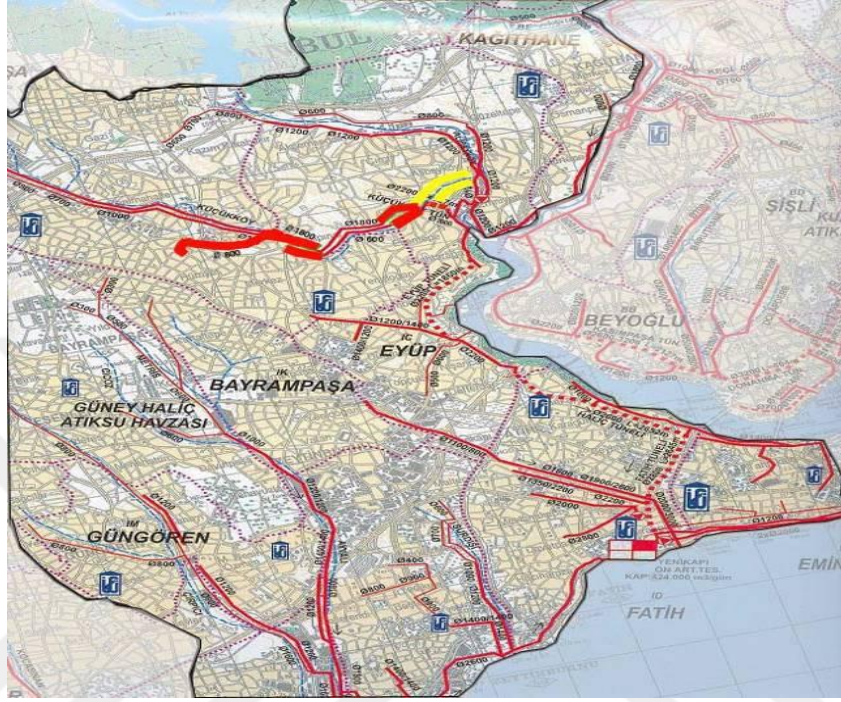
Bakırköy, Güngören, Esenler, Bayrampaşa, Küçükköy, Gaziosmanpaşa, Eyüp, Alibeyköy, Zeytinburnu, Fatih, Eminönü ilçelerini atıksuları Yenikapı Atıksu Arıtma Tesisinde arıtılması planlanıyordu. (Karakaş, K., 2011)

Şekil 3. Güney Haliç projesi (Karakaş, K., 2011).

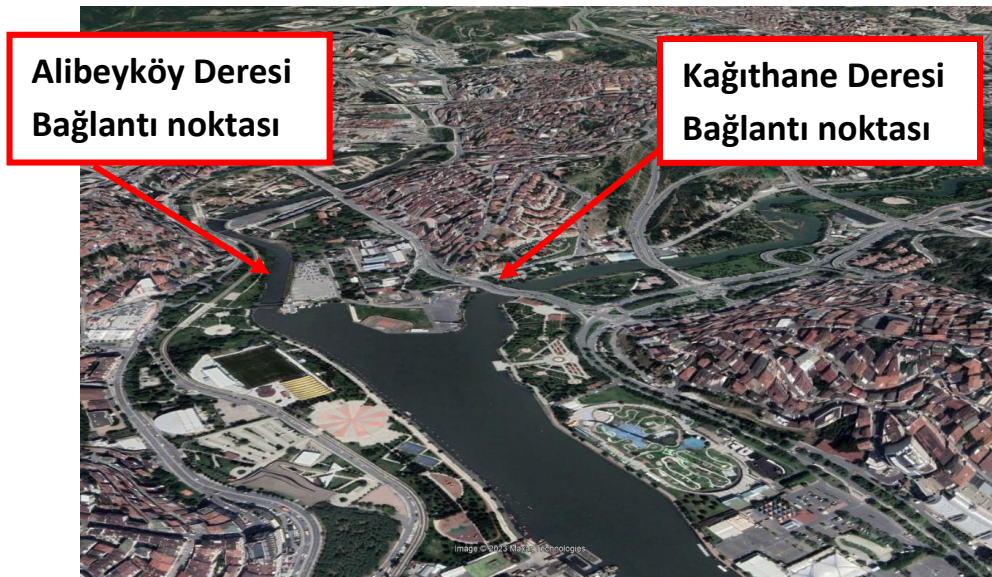
Kağıthane ve Alibeyköy ve Küçükköy derelerinin taşıdığı katı maddeler Haliç dibinde birikerek Haliç'in dolmasına sebep olmuştur (Şekil 5, Şekil 6). Son 10 yılın istatistiklerine göre, Haliç'ten her yıl düzenli olarak taranması gereken sediment miktarı 70.000 m³ civarındadır. (İBB, 2017)

Şekil 5. Haliç'e bağlanan dereler. ([URL:7](#))

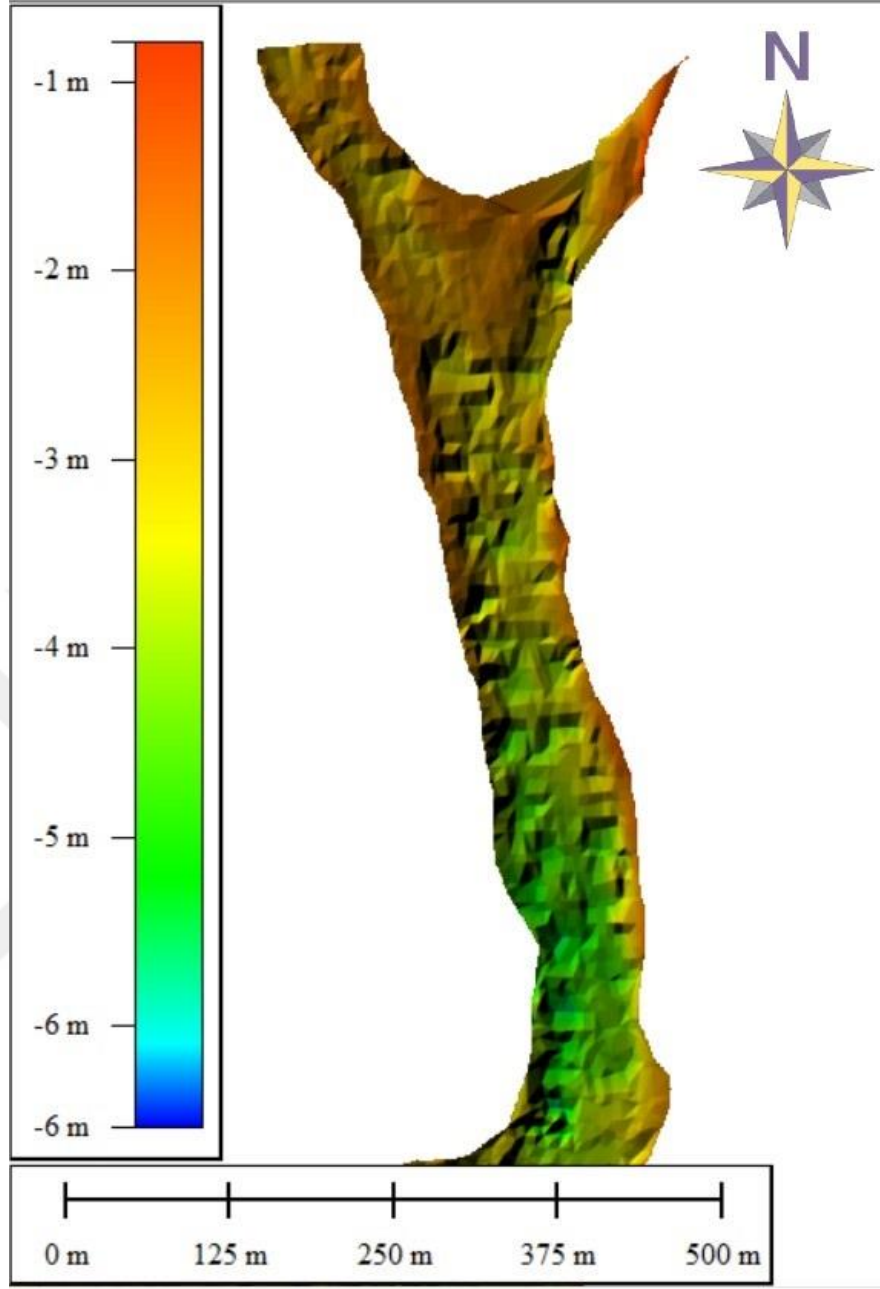
Haliç Dip çamuru Taraması yapılmadan önce ölçümler sonucunda Batimetri haritaları oluşturulmaktadır (Şekil 9). Tüm yapılacak tarama işlemleri bu haritalara göre yapılmaktadır. Bu haritalara göre çamurun yoğun olduğu bölgeler haritada belirlenerek tarama işlemi gerçekleştirilir (Şekil 10).

Şekil 9. Haliç dip çamuru ölçümler sonucu Batimetri haritası.

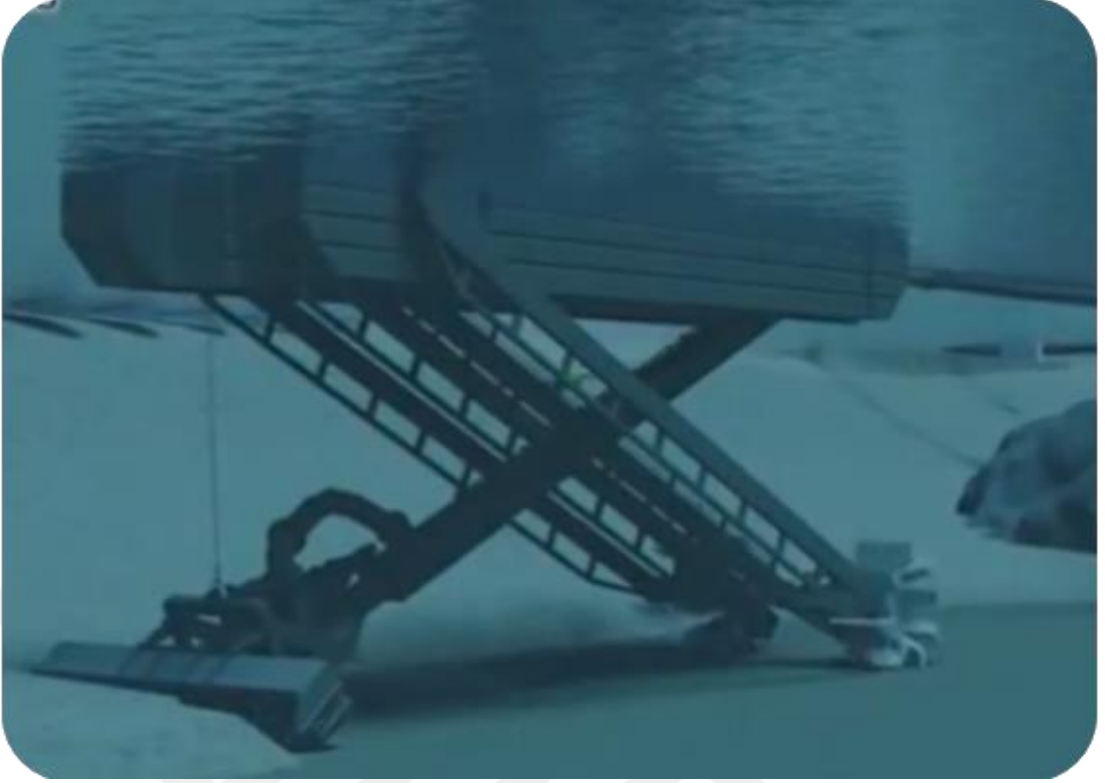
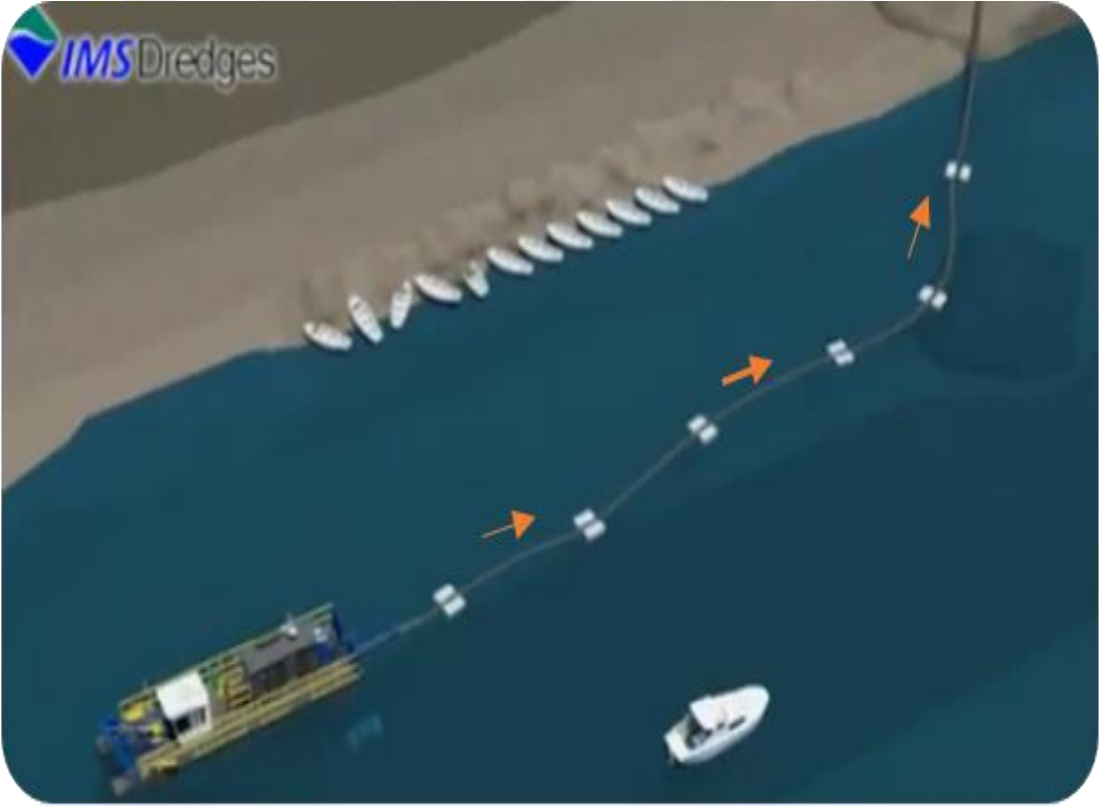
Derelerin taşıdığı çamur ve teressubatlar Dere ağızlarından Haliç'e taşınmaktadır. Ve biriktikçe hem canlı hayatını hem de Koku gibi ciddi sorunlar ortaya çıkarmaktadır. Haliç Dip çamuru tarama gemisi (Şekil 11, Şekil 12, Şekil 13)Tarama planına göre Haliç dibinde biriken çamuru % 1-8 yoğunlukta, günde 500 m³ Tarayarak, Ø300 mm çapında borular vasıtasıyla Dip çamuru Tasarlanan Çamur Bertarafı Tesisine iletmektedir (URL 5).

Şekil 11. Haliç dip çamuru tarama gemisi(Dradger)

Şekil 12. Haliç dip çamuru tarama gemisi

Şekil 13. Haliç dip çamuru tarama gemisi

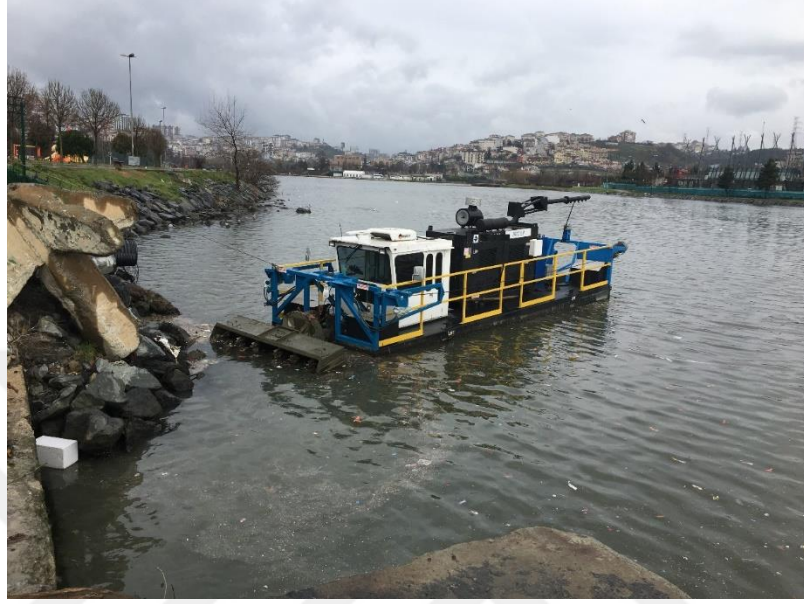
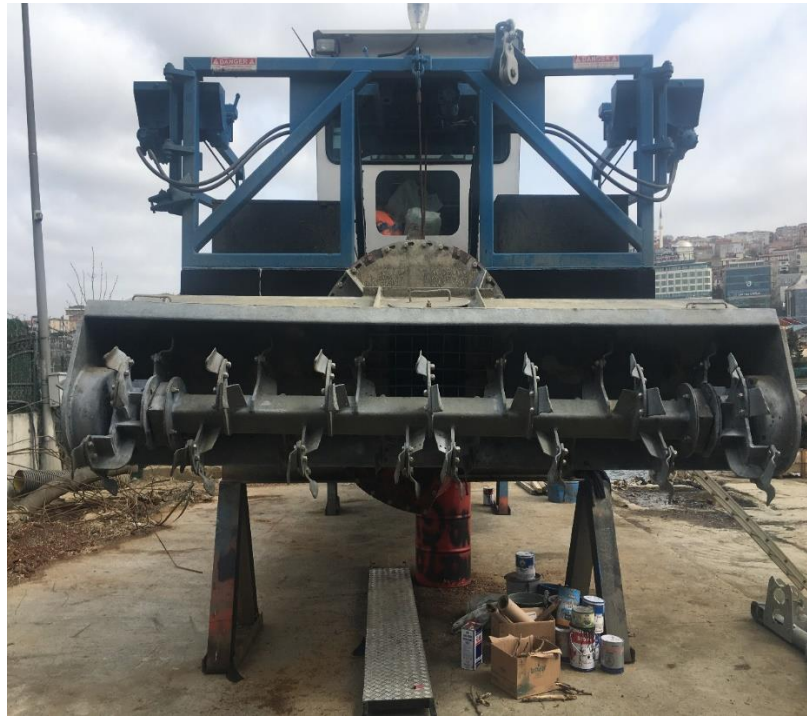
Tarama gemisi (Şekil 14, Şekil 15) ile temizleme sistemi, mevcut sisteme göre Haliç dip temizliğini daha düzenli ve daha verimli hale getirecek olup susuzlaştırma tesisinin faaliyete geçmesi ile çamur nakliye giderleri % 40 oranında düşürülmüş olacaktır. Ayrıca Çamur daha kuru bir şekilde döküm sahalarına iletilmiş olacaktır.

Şekil 14. Haliç dip çamuru tarama gemisi

Şekil 15. Haliç dip çamuru tarama gemisi

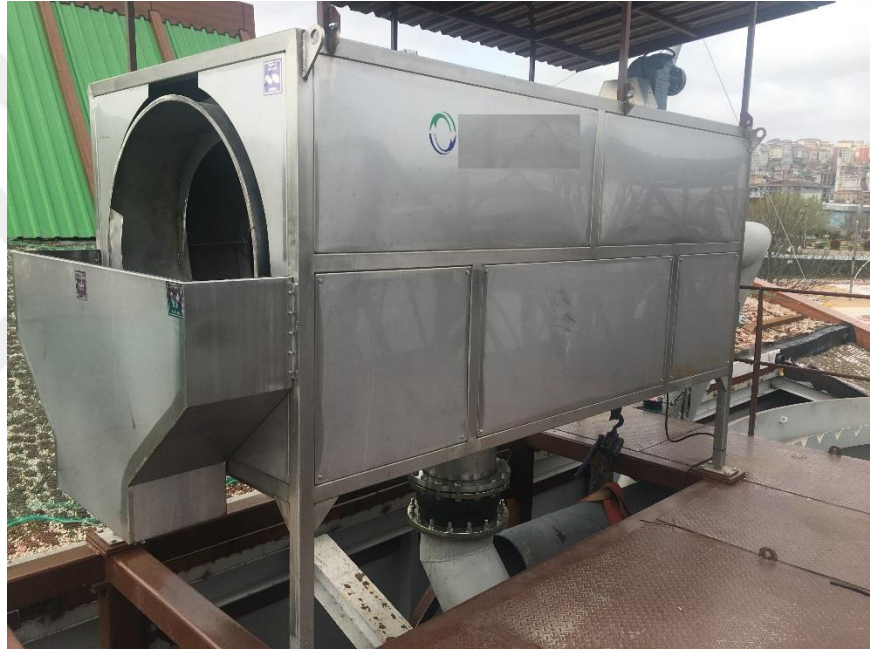
Tarama gemisinde Borular yardımıyla Tesise gönderilen Çamur öncelikle 3 mm gözenek çapındaki Döner Elekten (Şekil 16) geçirilerek yoğunlaştırma tanklarına alınmaktadır.

Şekil 16. Döner Elek sistemi

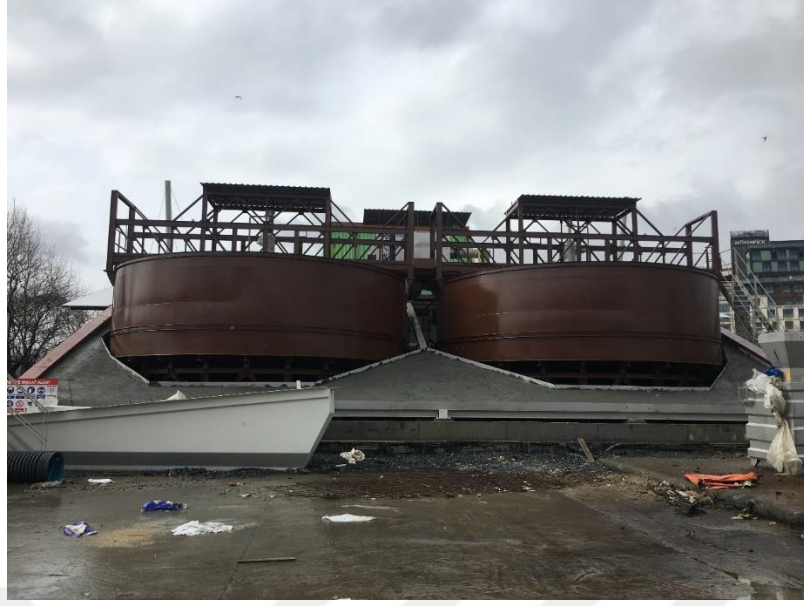
Döner Elek sisteminden sonra Çamur Yoğunlaştırma tanklarına alınmaktadır. Burada Flokülant ve Koagülant Dozlama Ünitesinden gelen Kimyasal çözeltiler ile atıksuyun Karıştırma tanklarına girmeden önce homojen olarak karışmasını sağlamak amacıyla hat üzerinde statik mikser bulunmaktadır.

Toplam 2 adet olmak üzere her biri 10 m çapında 265 m³ hacme sahip Karıştırıcı Tanklarda (Şekil 17) kimyasal dozlama yapılarak girişteki çamur % 15-20 kuruluğa getirilmektedir.

Şekil 17. Çamur Yoğunlaştırma tankları

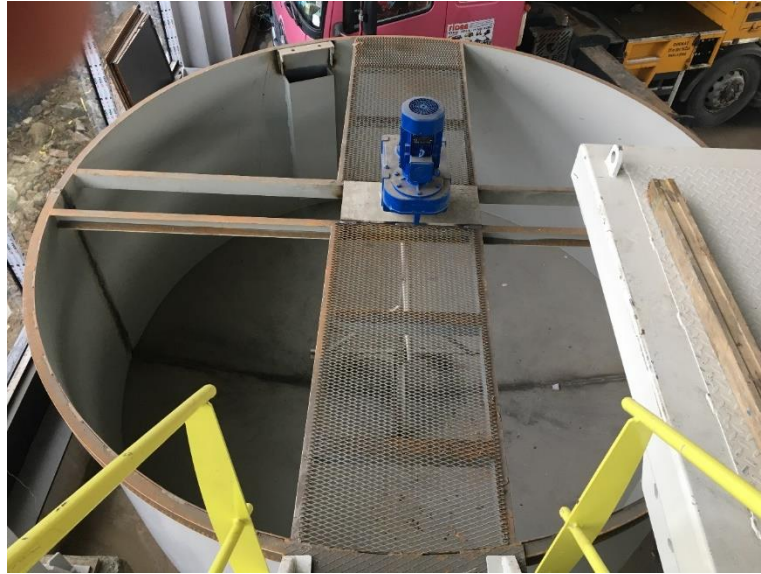
Çamur yoğunlaştırma ünitelerinden sonra yoğun çamur, çamur karıştırıcılara (**Şekil 18**) gönderilmektedir. Çamur karıştırıcılar çamurun daha yoğun ve homojen bir şekilde Filtrepreslere alınmasını sağlamaktadır.

% 15-20 kuruluştaki çamur, yoğunlaştırıcı altı çamur pompaları ile her biri 20 m³ olan 2 adet Çamur Karıştırıcı tanklara aktarılmaktadır. Buradan besleme pompaları ile 4 adet Filtrepres çamurun aktarımı sağlanmaktadır.

Şekil 18. Çamur Karıştırıcı tanklar.

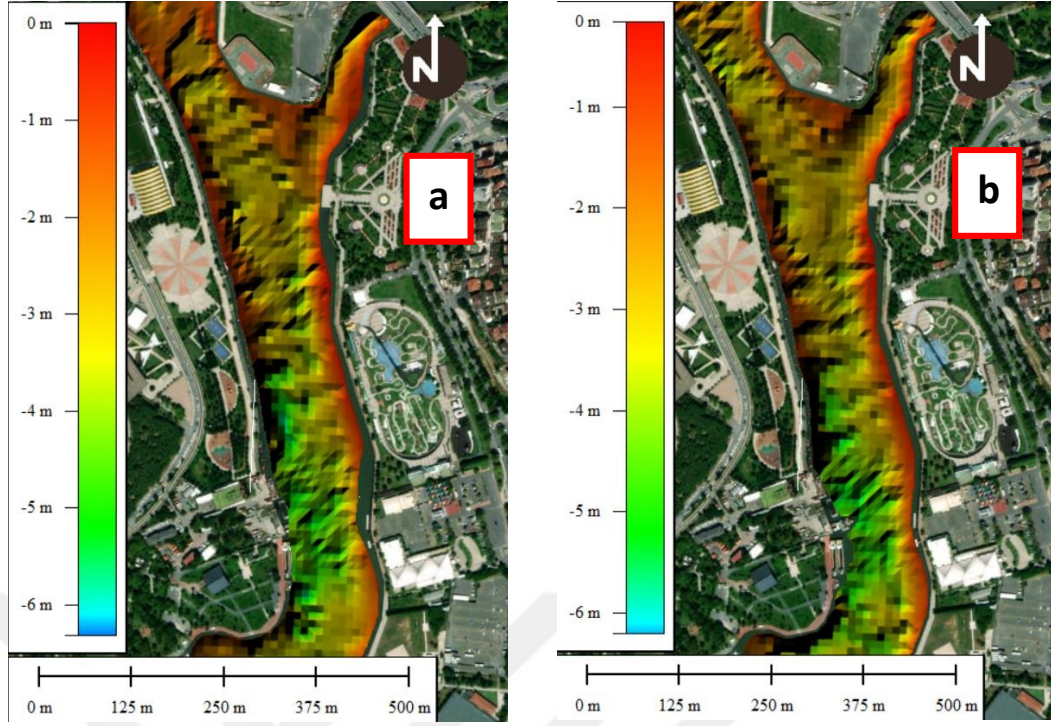
Çalışma bölgesinde Haziran 2020 tarihinden itibaren her altı ay aralıkla taban ölçümü gerçekleştirilmiştir. Bu ölçümler Şekil 20-Şekil 22'de verilmiştir.

Şekil 21. Çalışma bölgesinde Haziran (a) Aralık (b) 2021 yılına ait taban ölçümü.

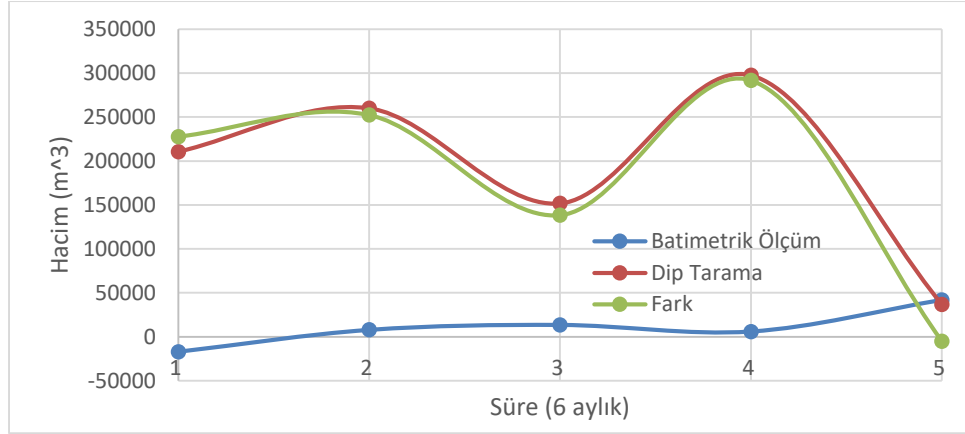
Hata! Başvuru kaynağı bulunamadı.'de gösterildiği gibi Temmuz-Aralık dönemlerinde (1-3 ve 5) Aralık- Temmuz dönemlerine (2 ve 4) göre Dip tarama hacmi az olmasına rağmen çalışma alanında çok teressubat dolmamıştır. Bu dönemlerde derelerden gelen teressubat miktarı azdır. Çünkü Yaz dönemlerinde yağış miktarı daha düşük olduğu için derelerden gelen akış miktarı da daha az olmaktadır. Akış miktarıyla birlikte teressubat miktarı da az olmaktadır. Kış dönemleri daha yağışlı olduğu için Haliç'e teressubat miktarı daha fazla dolmaktadır.

Grafik 1. Batimetrik ölçüm ve Dip Tarama arasındaki mukayese.

H2020- A2020	A2020- H2021	H2021- A2021	A2021- H2022	H2022- A2022
Batimetrik Harita (Ton)	-17166.5	7735	13383.5	5882.5	41860
Dip Tarama (Ton)	210500	260002	151642	297543	36669
Fark (Ton)	227666.5	252267	138258.5	291660.5	-5191
